Untersuchung und Reparatur von Andreas Höfner Bass

26.5. - 7.6.2023

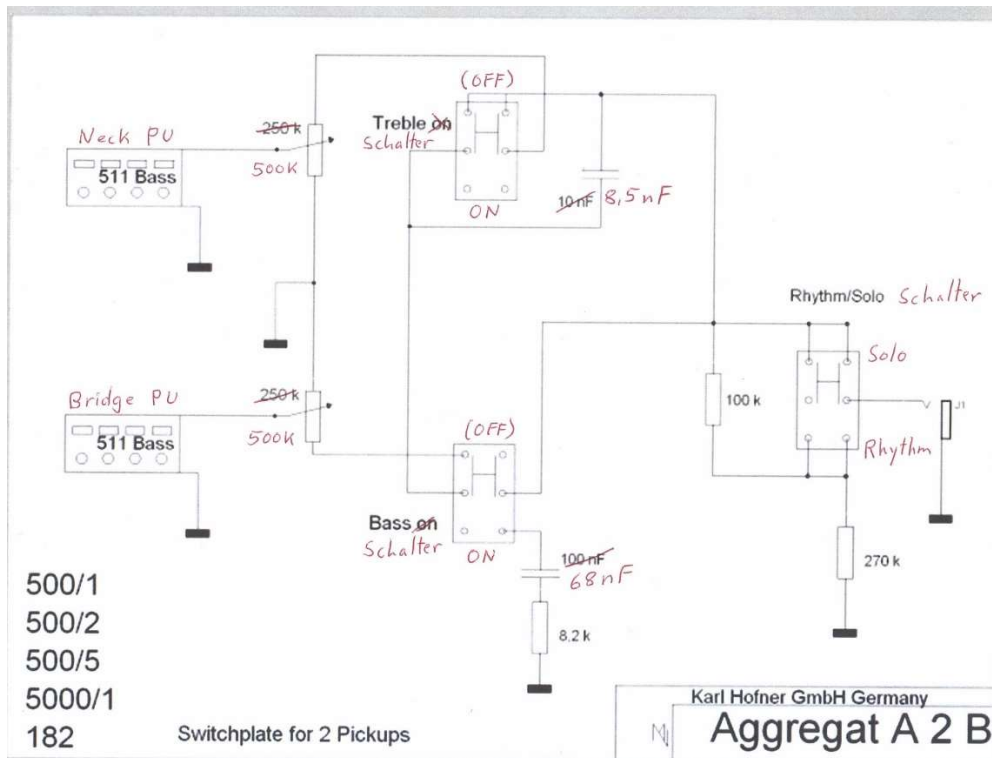
Man erkennt auf dem Schaltplan aber auch die merkwürdige Schalterbenennung: Mit dem «Bass» Schalter wird nämlich der Bridge PU, und mit dem «Treble» Schalter der Neck PU geschaltet.

Vervollständigter Schaltplan des Höfner 182 mit korrigierten Werten, wie in dem Bass verbaut

Es zeigte sich auch, dass nicht alle Werte der Control Panel Schaltung mit dem im Internet gefundenen Schaltplan übereinstimmten: beide Potis haben 500 k anstatt der im Schaltplan genannten 250 k. Auch die beiden Kondensatoren haben leicht andere Werte: 8.5 nF anstatt 10 nF, bzw. 68 nF anstatt 100 nF. Die Kondensatorwerte sind vermutlich durch die Verfügbarkeit zum Zeitpunkt der Herstellung bedingt, warum andere Potis verbaut sind, ist unklar.

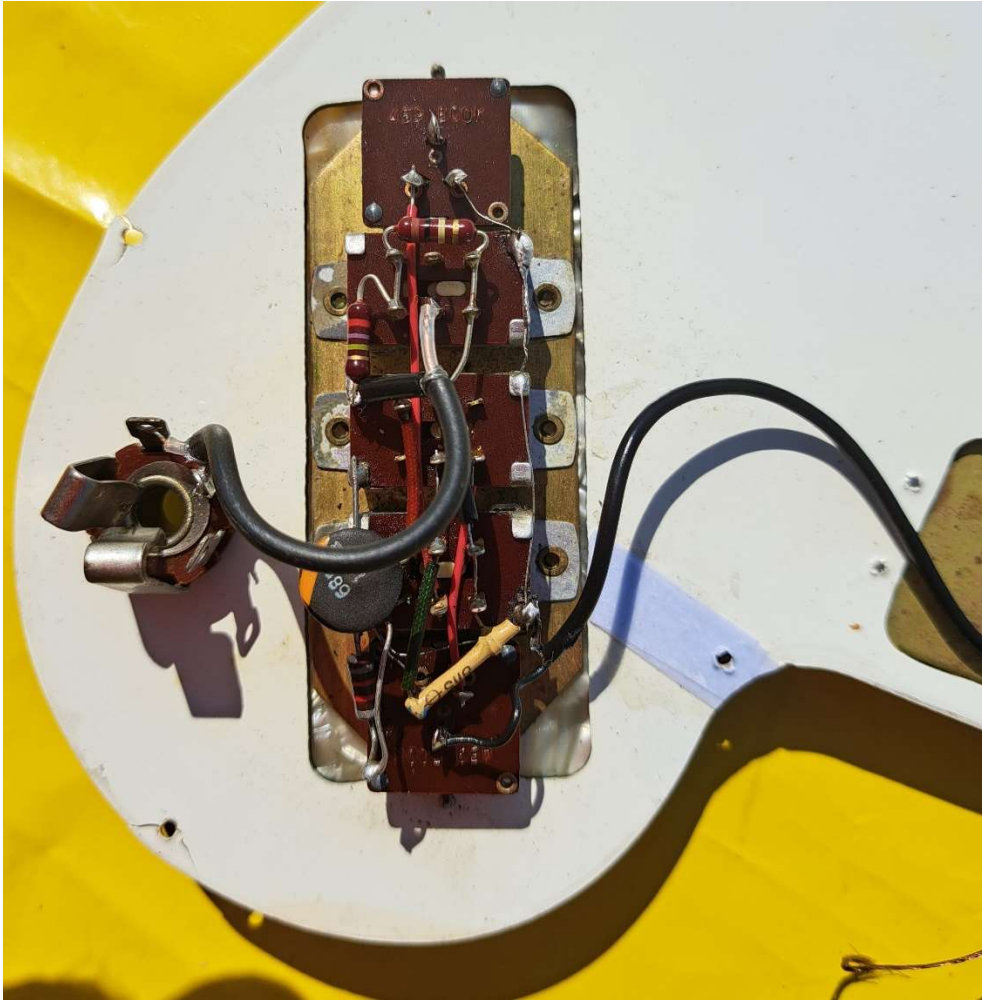
Beim Ausbau des Panels ist die Masseverbindung des Kabels zur Ausgangsbuchse abgerissen. Das Kupfergeflecht war fast vollständig wegkorrodiert. Das Kabel wurde deshalb ersetzt.

Control Panel (Rückseite) mit ersetztem Kabel zur Ausgangsbuchse und mit Pickguard Reparatur

Für die Reparatur des Pickguards musste es ausgebaut werden. Dazu mussten auch die Saiten, die Brücke, und der Saitenhalter entfernt werden, da die Masseleitung vom Control Panel zu den Saiten unter den Saitenhalter geklemmt ist. Der Sprung im Pickguard konnte mithilfe von in Sekundenkleber getränkten Papierstreifen auf der Rückseite repariert werden. Das sieht man von oben nicht, und es ist eine solide Sache.

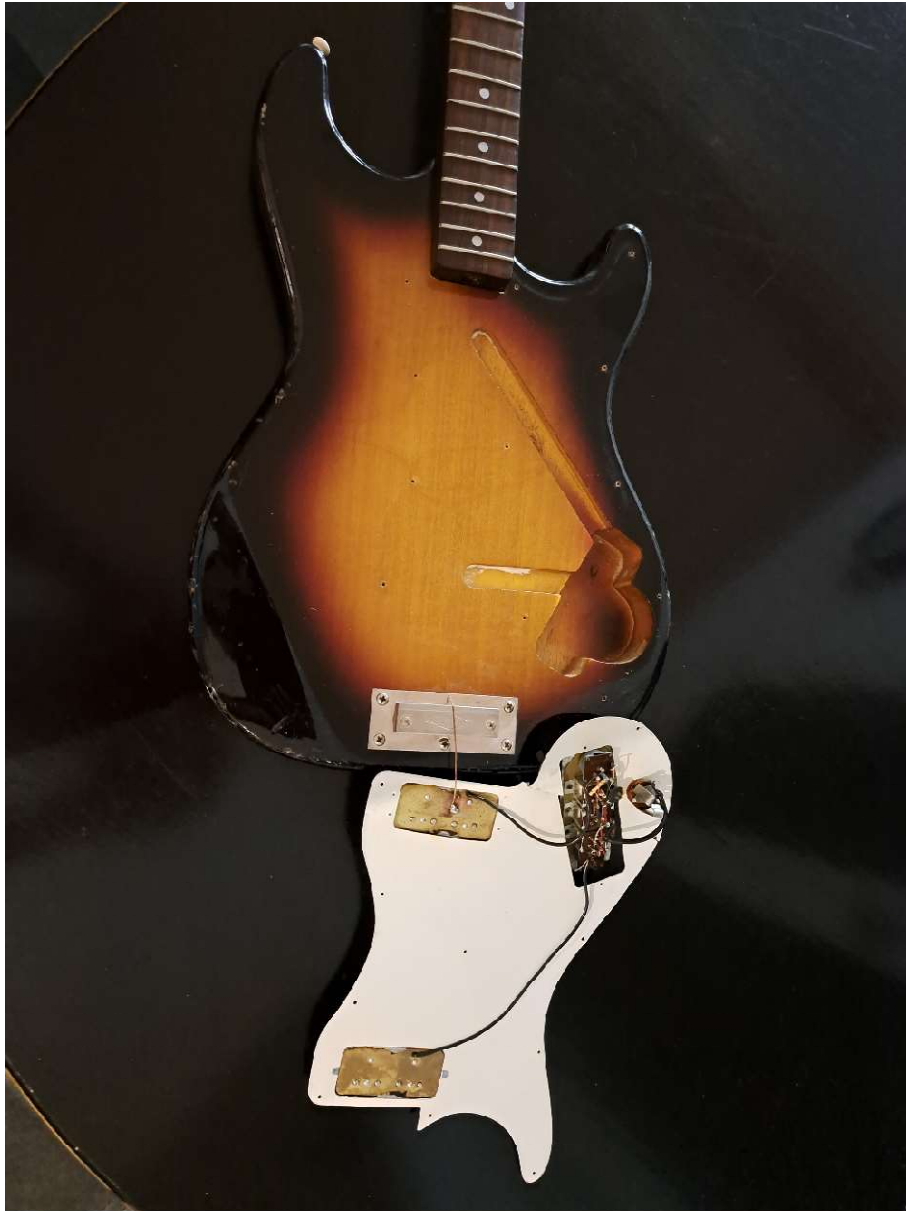
Höfner 182 mit abgebauter Hardware und Pickguard

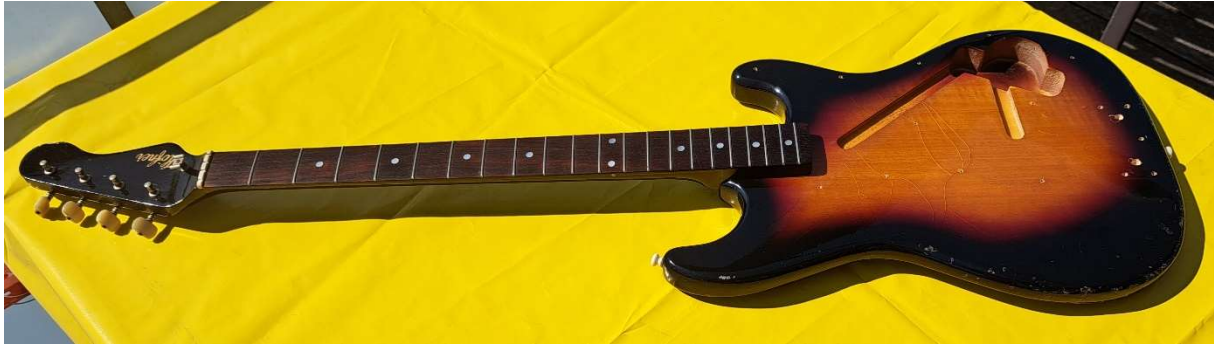
Korpus und Hals nach Reinigung und mit frisch eingeöltem Griffbrett

Nachdem alles soweit abgebaut war, konnten Korpus und Hals gereinigt, und das Griffbrett mit Griffbrettöl behandelt werden (das war sehr trocken). Ausserdem wurden die Tuner mit einem Tropfen Öl leicht geschmiert.

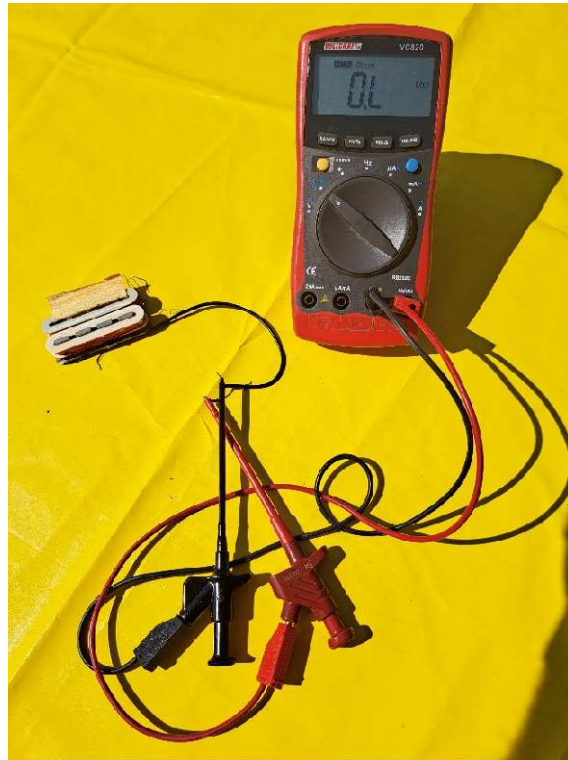
Der Pickup hat eine unterbrochene Spule

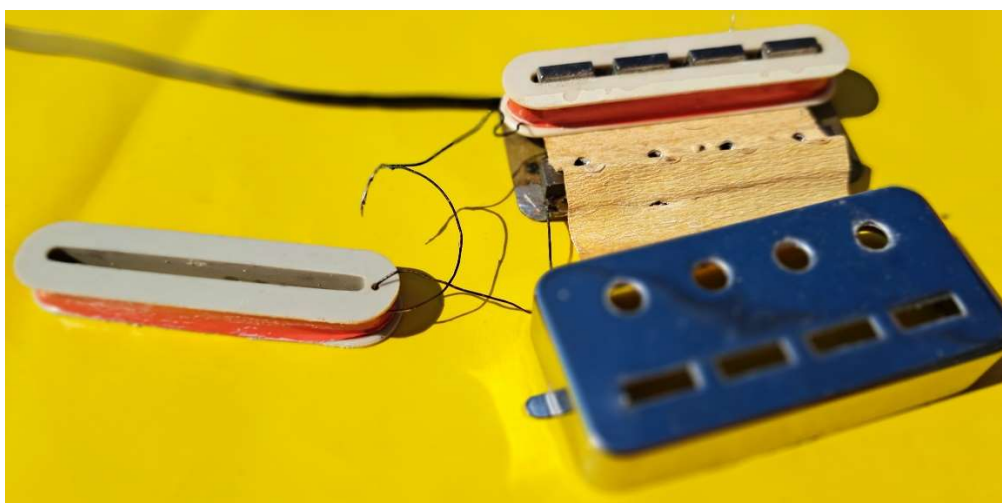
Die Gehäusekappe des PU ist an den Seiten über eine kurze Strecke mit der Grundplatte verlötet. Das lässt sich aber sehr leicht mit einem Messer durchtrennen. Nachdem die Polschrauben entfernt sind, kann die Gehäusekappe abgenommen werden. Jetzt ist der Zugang zu den beiden Spulen frei. Die sind mit etwas Klebeband miteinander verbunden, das sich aber leicht entfernen lässt (der Kleber ist ja auch schon über 50 Jahre alt).

Der geöffnete Neck Pickup

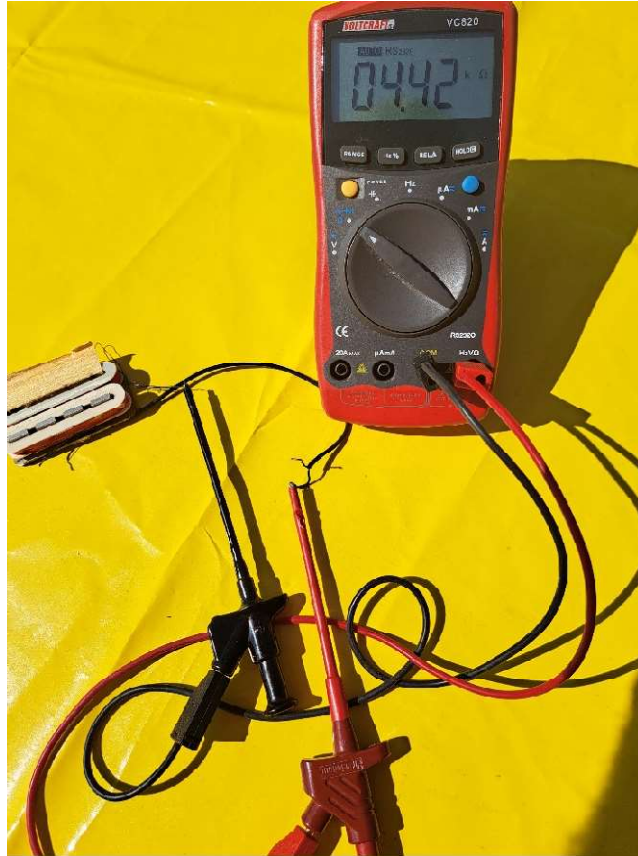
Auch die Anschlüsse sind nach dem Entfernen von kleinen Isolierschläuchen zugänglich. Jetzt kann ich die Spulen durchmessen. Beide sind in Reihe geschaltet. Die Spule, die am heißen Ende des Kabels angeschlossen ist (die um die festen Pole Pieces), ist o.k., sie zeigt einen Widerstand von 4.42 k.

Diese Spule des Neck Pickup ist in Ordnung

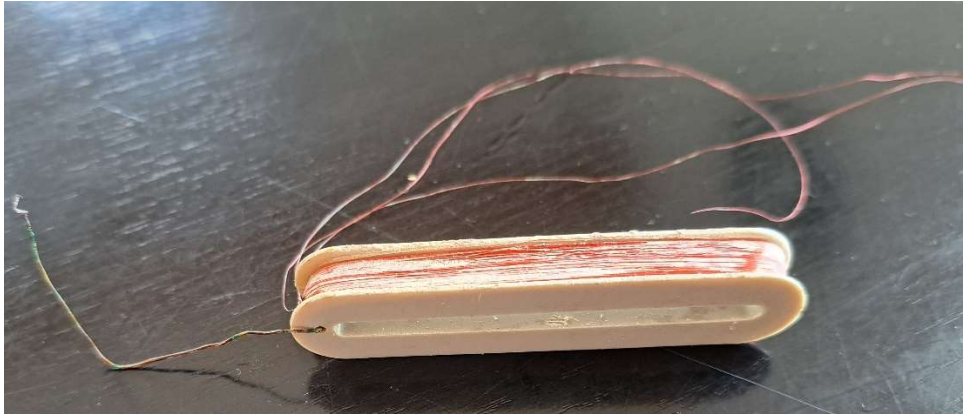
Leider ist die andere Spule (die um die Schrauben) unterbrochen. Es scheint auch kein Anschlussproblem ausserhalb der Spule zu sein.

Deshalb muss diese Spule ausgebaut, und das sie umgebende Klebeband entfernt werden. Leider liegt die Unterbrechung nicht bei der Verbindung zwischen Anschlussdraht und Wickeldraht aussen an der Spule. Wäre zu schön gewesen! Zu der Anschlussverbindung innen gibt es ohnehin keinen Zugang ohne die Wicklung komplett zu entfernen.

Die defekte Spule des Neck PU

Nach dem Entfernen des Klebebands, das die Spulen abdeckt, wurde die Wicklung der Spule vorsichtig und langsam abgewickelt.

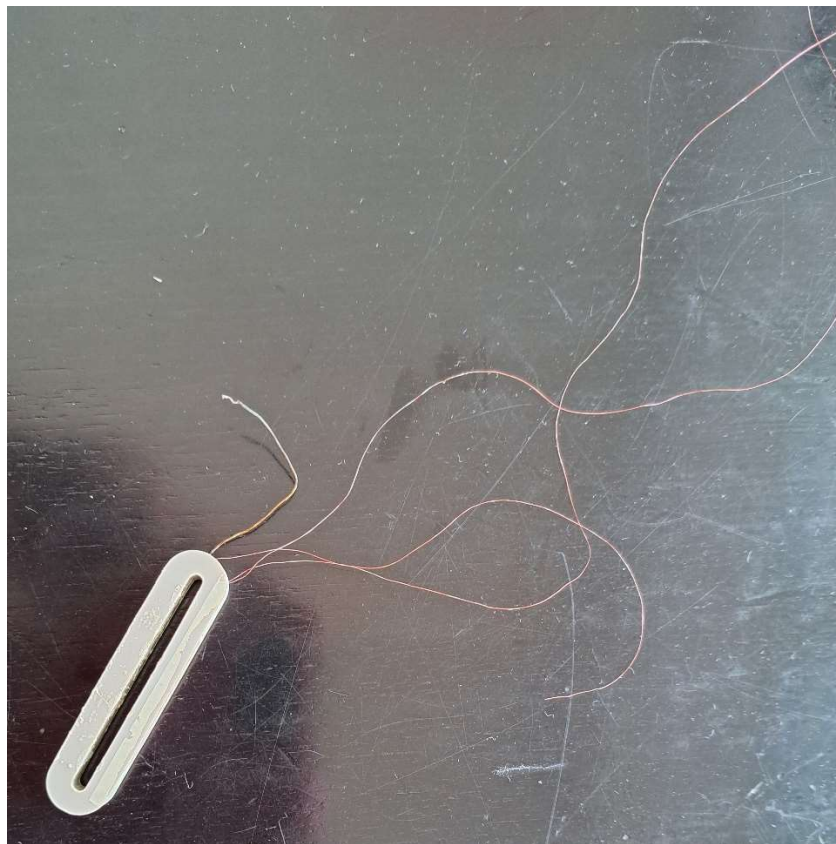
Der hauchdünne Draht ist unterbrochen, es gibt beim Abwickeln mehrere Enden

Bereits nach kurzer Zeit kommt ein Drahtbruch zum Vorschein. Vermutlich wurden nicht mehr als etwa 100 Windungen (von etlichen tausend) abgewickelt. Der Widerstand der Spule beträgt jetzt 6.15 k. Es ist etwas seltsam, dass die beiden Spulen unterschiedliche Impedanz (also offenbar auch Wicklungszahlen) haben, aber das liegt vielleicht an den Magneten und /oder auch an den Toleranzen, mit denen die vor über 50 Jahren gewickelt wurden. Mit sehr viel Feingefühl löte ich den Anschlussdraht wieder an das Wickeldrahtende, umwickele das Ganze wieder mit Isolierband, verbinde die beiden Spulen wieder miteinander und baue alles wieder zusammen. Nach dem Zusammenbau des Pickups messe ich einen Gesamtwiderstand von 10.78 k. Das Verlöten des Gehäuses stellt sich etwas schwierig dar, dafür wäre eigentlich einen LötKolben mit mehr Power als

meiner hat nötig. Aber es geht. Nachdem der PU wieder in das Pickguard installiert und das Ganze an den Twin Reverb angeschlossen wurde, zeigte ein Test mit dem Schraubenzieher nun ein sehr starkes Signal. Das war wohl eine erfolgreiche Reparatur! Jetzt bleibt nur zu hoffen, dass der Bridge PU ein ähnlich gelagertes Problem hat.

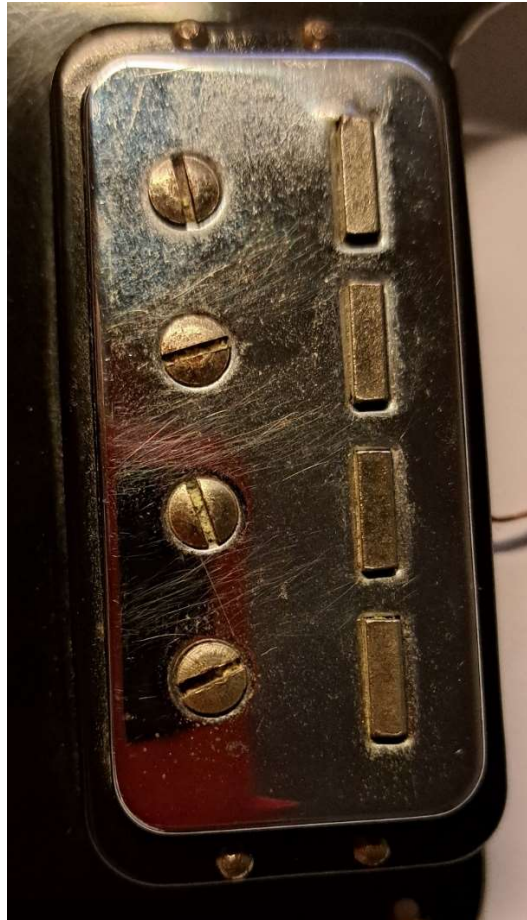
Aber erst muss der noch ausgebaut werden. Der sitzt aber in einem Rahmen, der anscheinend angenietet ist (auch wenn man da von der PU Unterseite keine Nietköpfe erkennen kann). Schliesslich zeigt sich, dass sich auch dieser PU einfach (diesmal nach oben) aus dem Rahmen drücken lässt, der sitzt da auch nur stramm drin.

Der Bridge Pickup sitzt in einem Rahmen

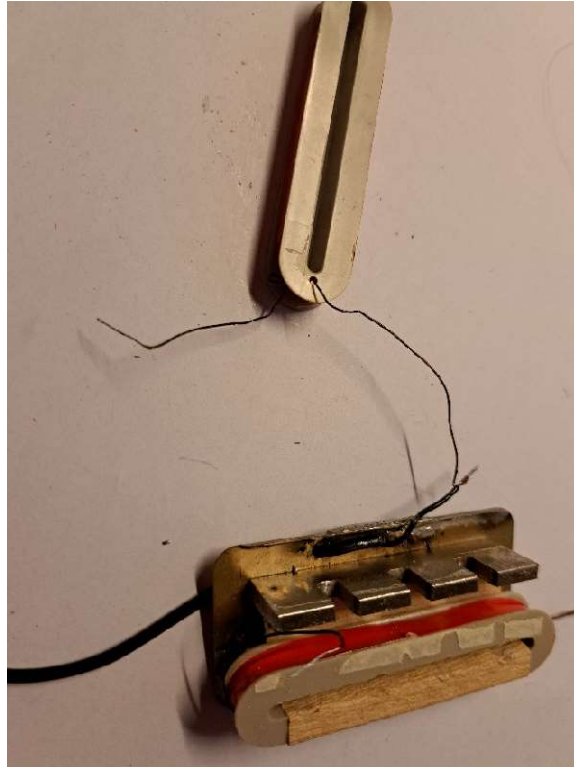
Der PU wird genau wie der andere geöffnet und dann werden die Spulen durchgemessen. Bei diesem PU ist die andere Spule defekt, die, die am heissen Anschluss hängt. Hier ist die Spule um die Schrauben o.k., sie hat einen Widerstand von 6.7 k.

Der geöffnete Bridge PU mit defekter Spule (oben)

Mir ist ziemlich schleierhaft, wie solche Drahtbrüche zustande kommen können. Natürlich kann es mechanische Belastungen (z.B. durch einen Sturz), oder auch thermische Belastungen gegeben haben. Aber Kupfer ist ja ein ziemlich weiches Metall, so dass dadurch der Draht nicht so einfach brechen dürfte. Und dass da jemand von aussen Spannung angelegt hat, und so die beiden Pickups durchgebrannt sind, halte ich auch für sehr unwahrscheinlich (aber nicht für gänzlich ausgeschlossen). Interessant ist auch, dass die Drahtbrüche bei beiden Pickups an fast der gleichen Stelle so ganz kurz unterhalb der äusseren Wicklungen lagen. Allerdings gibt es im Internet Hinweise, dass solche Unterbrechungen bei alten Höfner Pickups öfters vorkommen. So was gibt es ja aber auch bei anderen Fabrikaten schon mal. Aber gleich zweimal auf dem gleichen Instrument? Sieht schon ein wenig nach einem systematischen Problem aus.

Genau wie bei dem anderen PU zeigt sich, dass die Unterbrechung ebenfalls ziemlich an der Oberfläche der Spule liegt. Auch hier wird der Drahtbruch nach Abwickeln von nur wenigen Wicklungen gefunden. Die reparierte Spule hat jetzt einen Widerstand von 4.05 k und der Gesamtwiderstand des PU liegt jetzt bei 10.73 k, also praktisch identisch mit dem Neck PU.

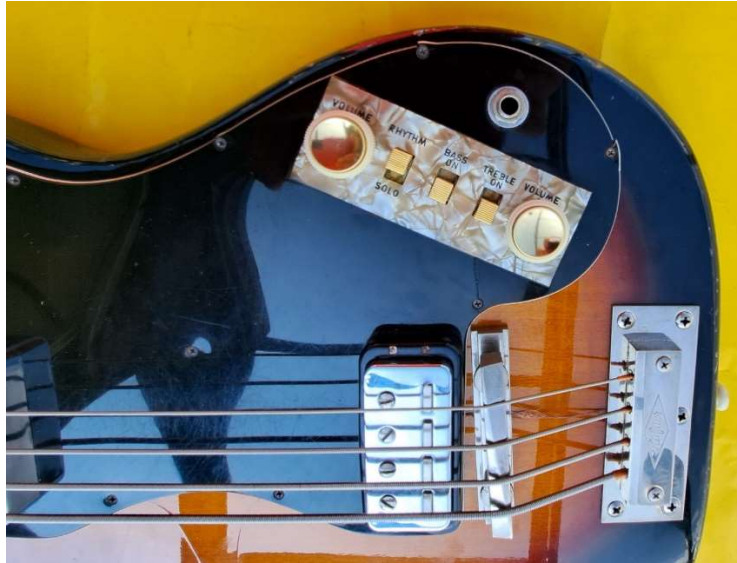
Bei beiden Poti Knöpfen fehlen die goldfarbenen Kappen. Das ist zwar nur ein kosmetisches Problem, aber bei so einem alten Schmuckstück wäre es sehr schön, diese Knöpfe zu ersetzen.

Das Control Panel mit den neuen Poti Knöpfen

Es ist mir gelungen, die Poti Knöpfe für den Bass zu einem recht günstigen Preis zu bestellen: 15.00 € für beide, dazu kommen noch 12.99 € für den Versand (ist halt etwas teurer, in der Schweiz zu leben!) und die Gebühren für die Kreditkarte. Falls nicht noch irgendwelche Zollgebühren dazu kommen, käme die Reparatur also insgesamt auf 28.10 CHF. Meine Arbeit ist gratis, ich mach das ja nicht zum Geldverdienen.
