Restauration eines alten Dynacord Exquisit Verstärkers aus den 60er Jahren

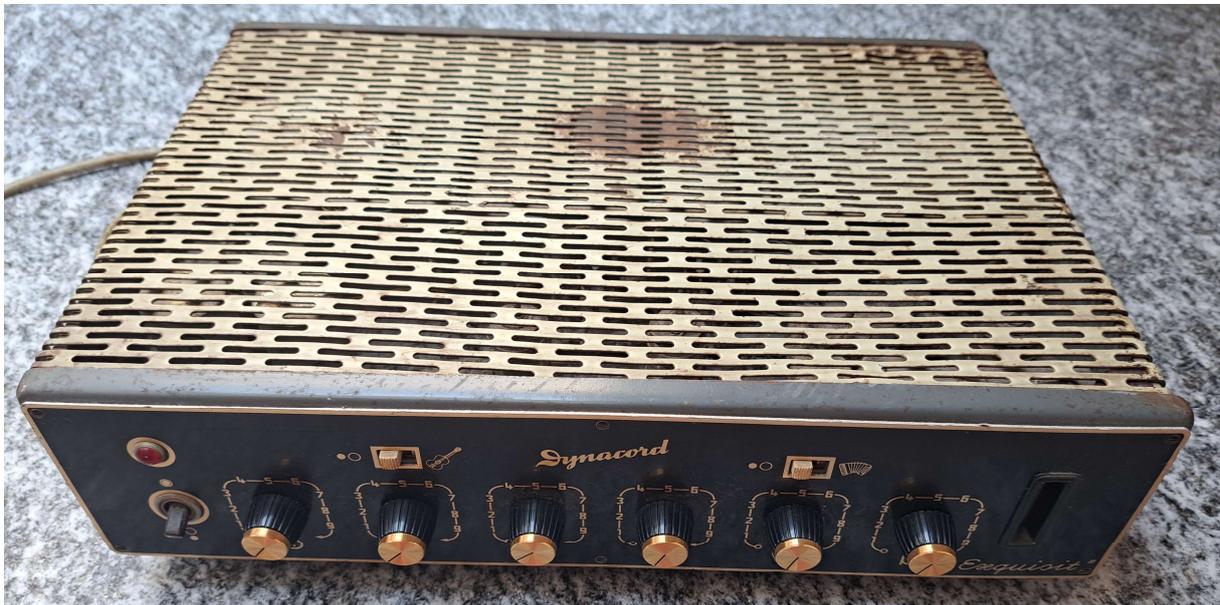
Der Amp sieht äusserlich sehr gut erhalten aus. Natürlich sieht man ihm sein Alter an, aber es sind alle Bedienelemente tadelos in Schuss, und auch die Frontplatte ist perfekt. Das Gehäuse hat natürlich ein paar Kratzer, und auf der Oberseite gibt es eine grössere runde Stelle, an der der Lack verbrannt aussieht. Wie sich herausstellt, ist das genau über den (liegend eingebauten) Endstufenröhren. Da hat wohl mal jemand den Bias nicht korrekt eingestellt (oder aber einen Hamburger drauf gegrillt 😊).

Dynacord Exquisit Baujahr 1962

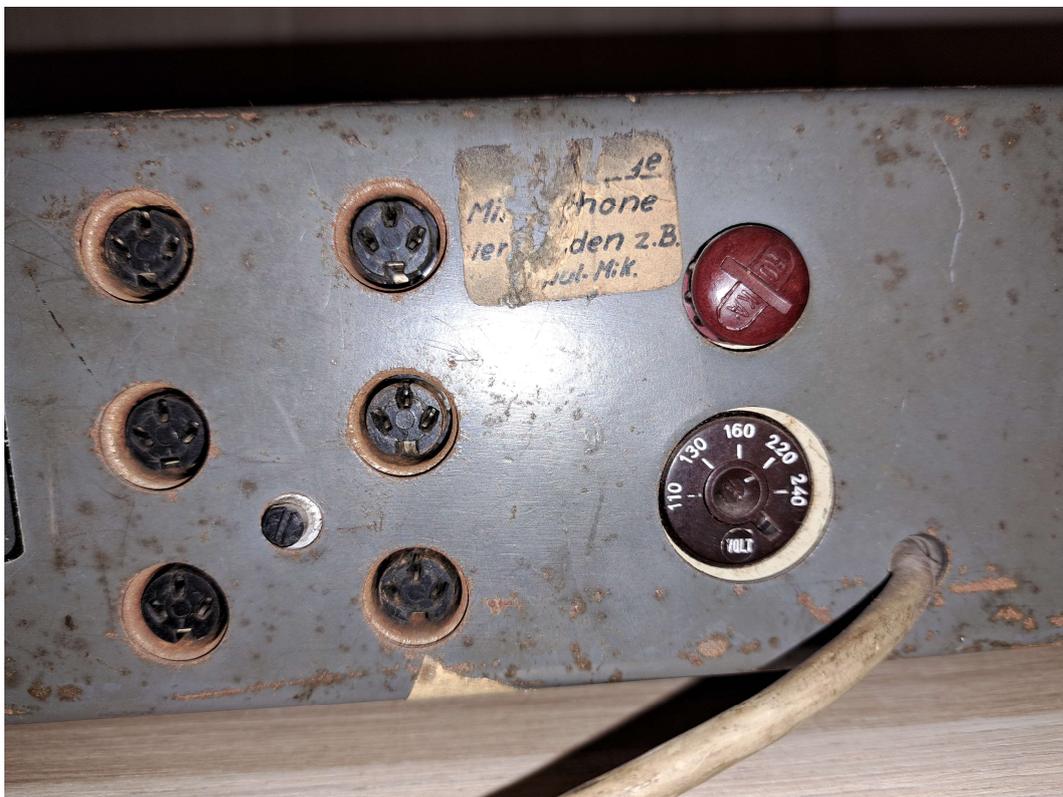
Sämtliche Anschlüsse sind bei dem Gerät auf der Rückseite, die Eingangsbuchsen sind allesamt 3 polige DIN Buchsen (a.k.a. «Diodenbuchsen»), wie man die früher halt in deutschen Geräten so verbaut hat. Die Ausgänge liegen auf Bananenbuchsen, es gibt noch eine Sicherung und einen Spannungswähler, der auf 220 V eingestellt ist. Der enthält auch noch eine eingebaute Sicherung.

Anschlussbuchsen, Sicherung und Spannungswähler

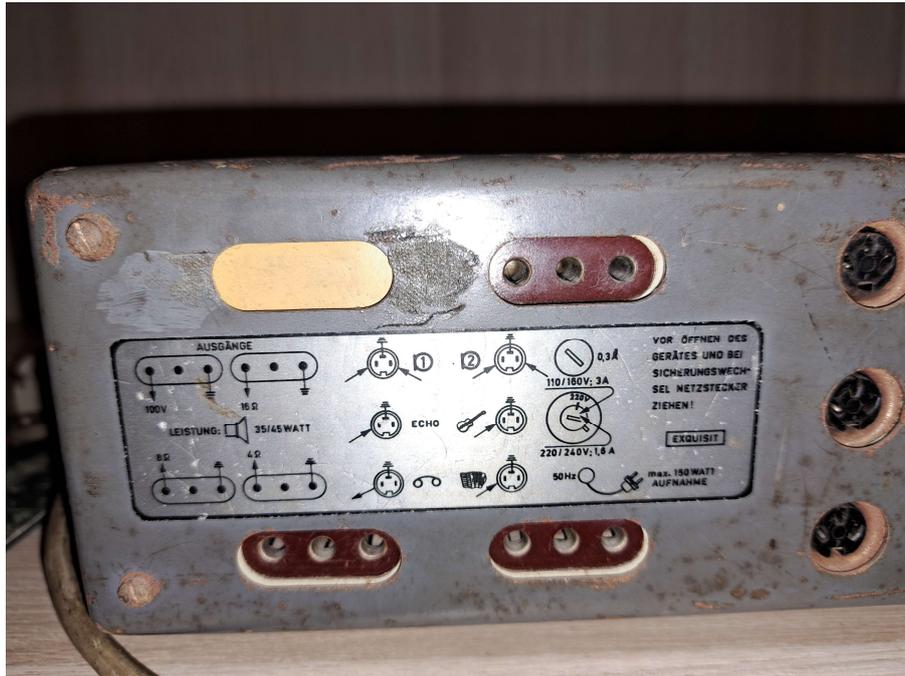
Als Ausgänge stehen 4 Ohm, 8 Ohm, 16 Ohm, sowie ein 100 V Ausgang zur Verfügung, den aber jemand wohl aus Angst vor falschem Anschluss mit Tape überklebt hatte.

Anschlussplan und Lautsprecherausgänge (mit abgeklebtem 100 V Ausgang)

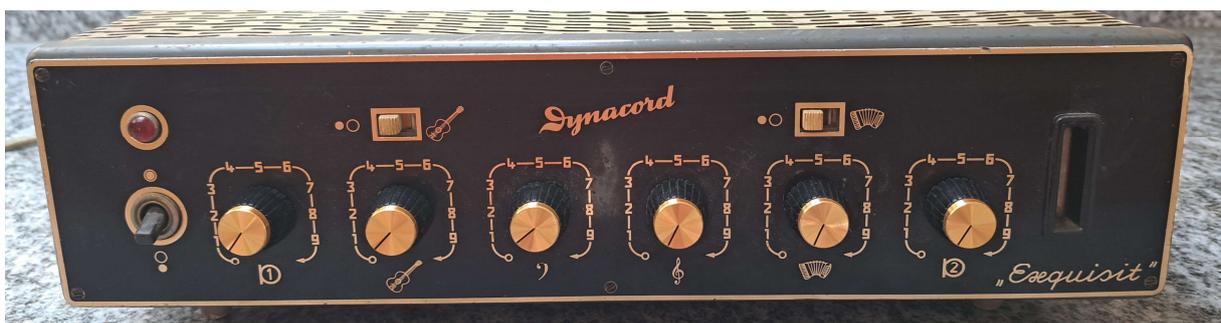
Die Bedienelemente auf der Frontseite beinhalten einen Netzschalter incl. rotem Pilot Licht, vier Lautstärkeregler für die beiden Mikrofon- und die beiden Instrumenteneingänge, je einen Bass- und einen Treble Regler, sowie ein «Magisches Band» zur Anzeige der Aussteuerung. Dazu kommen noch zwei Schalter, die zu den beiden Instrumenteneingängen gehören, und mit denen der Frequenzgang beeinflusst werden kann.

Frontplatte mit Bedienelementen

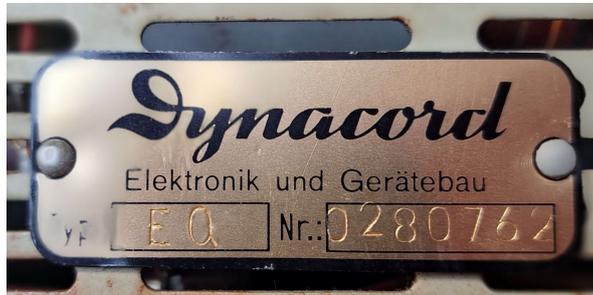
Als Typenbezeichnung finden sich auf der Frontplatte lediglich die Schriftzüge «Dynacord» und «Exquisit». Auf der Gehäuseunterseite gibt es ein angenietetes Schild mit der Typenbezeichnung «EQ» und der Nummer «0280762», vermutlich ist es also ein Amp der Serie 028, der im Juli 1962 gebaut wurde.

Typenschild

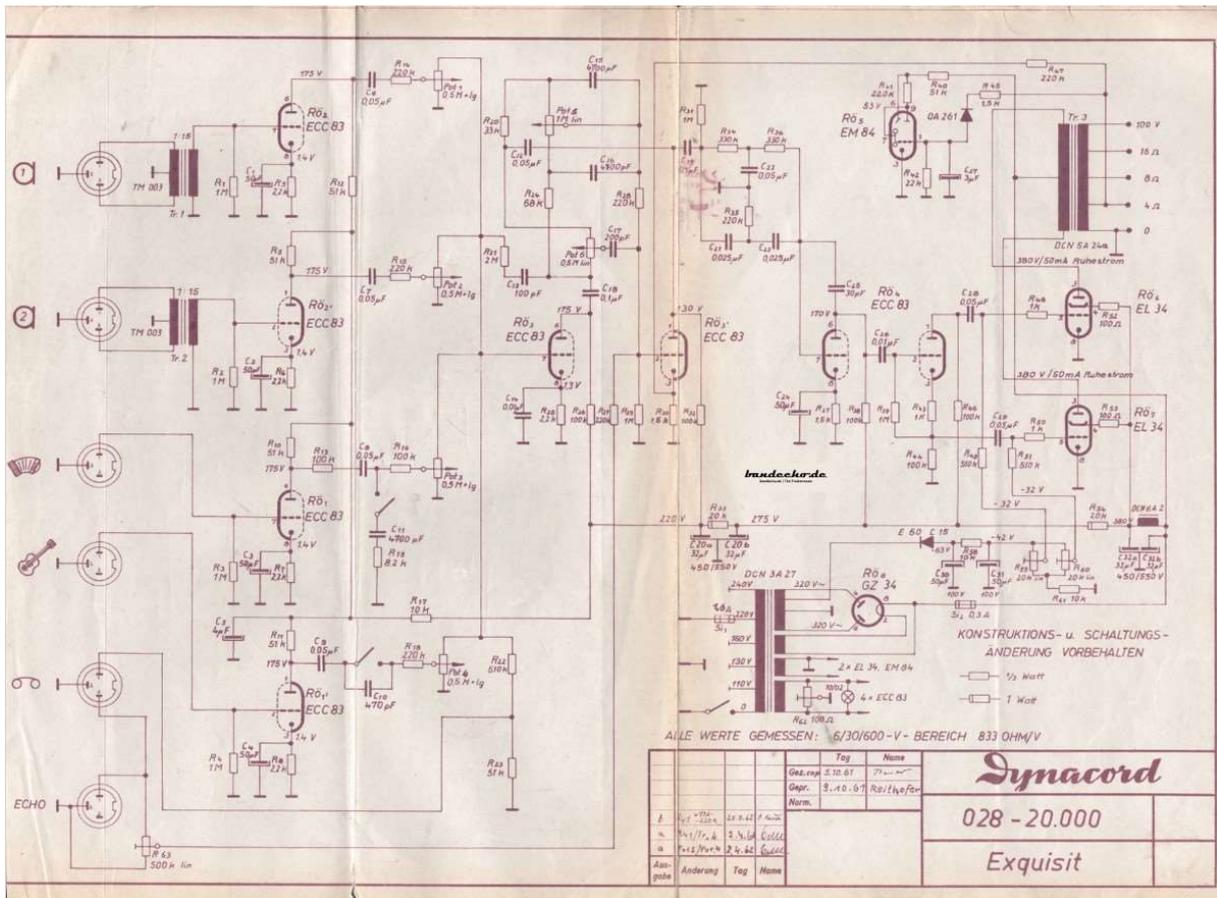
Schaltplan Dynacord Exquisit

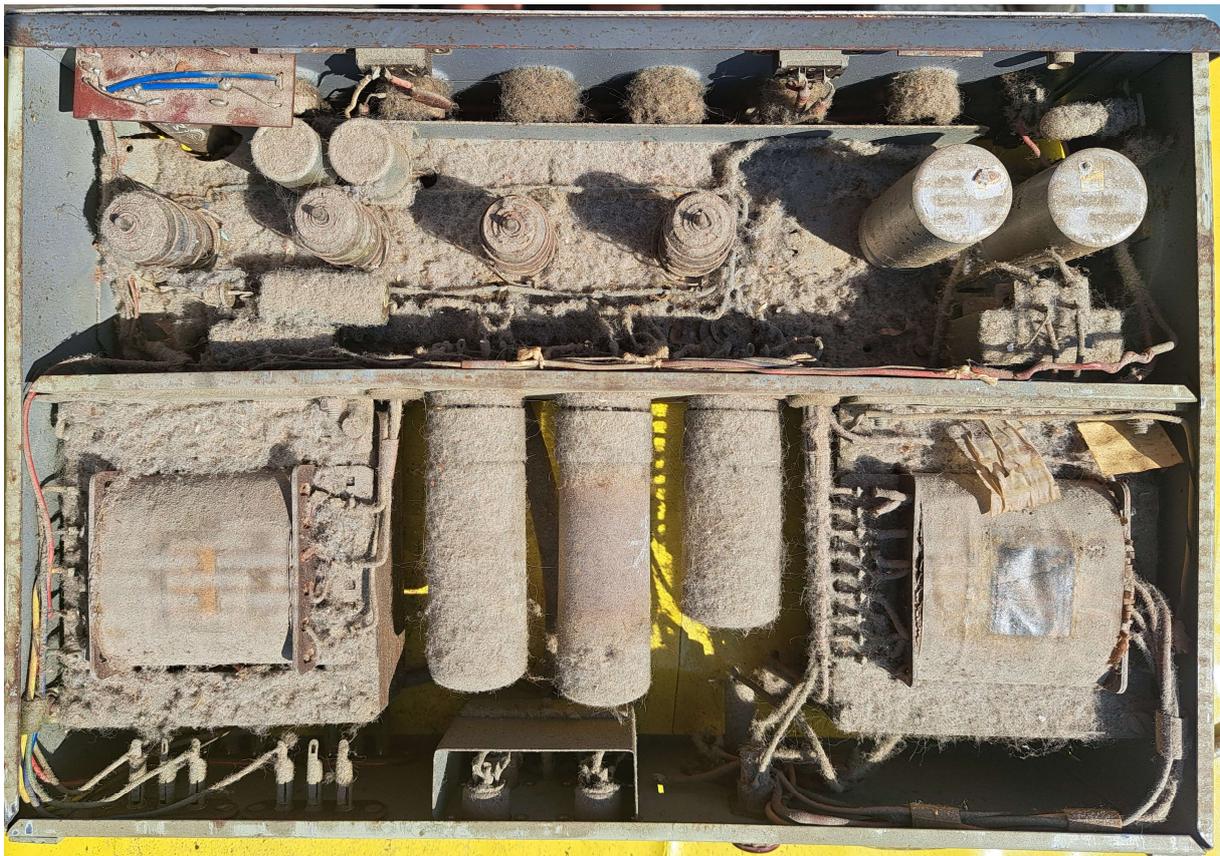
Vor mir lag ein riesiger Staubberg, in dem die Röhren, Trafos, etc. mehr geahnt als gesehen werden konnten. Jetzt war es Zeit für Pinsel und Staubsauger, um mit den Ausgrabungen zu beginnen. Nach und nach tauchten nun Einzelheiten auf. Darunter auch ein Label auf dem Chassis, auf dem ebenfalls die Nummer 0280762 steht, die gleiche Nummer wie auf dem Typenschild.

Der Verstärker nach dem Öffnen, vor Beginn der Ausgrabungen

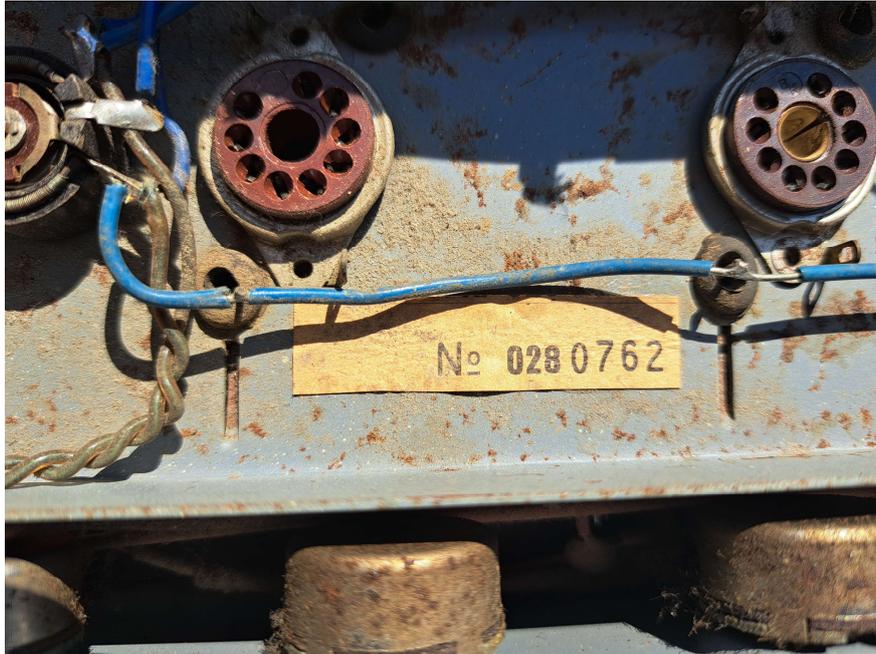
Typenschild innen. Der Amp ist wohl vom Typ 028 und im Juli 1962 gebaut worden

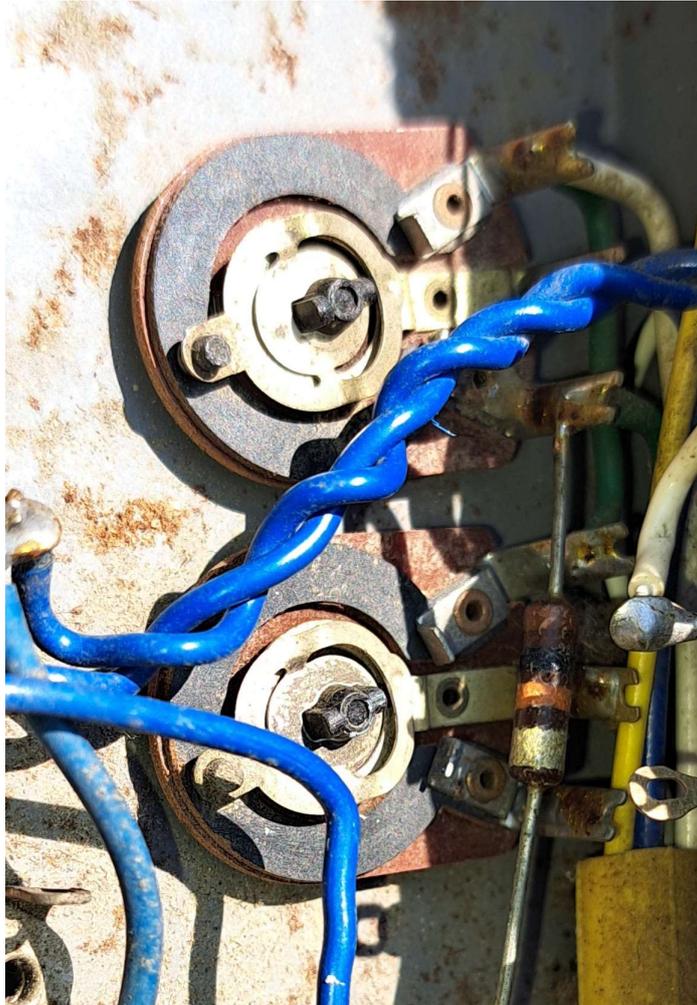
Bei diesem Amp ist ein 100 Ohm Drahtpoti als Entbrummer bei der Heizungsspannung für die vier ECC 83 installiert. Das muss ich überprüfen, ob es noch funktioniert. Der Bias wird für die beiden EL 34 getrennt eingestellt. Die Trimmer dafür (eigentlich sind es offene Potentiometer) sehen nicht sehr vertrauenswürdig aus. Die werde ich möglicherweise ersetzen müssen. Dabei bietet es sich dann auch an, die Schaltung leicht zu modifizieren, so dass im Fehlerfall die Endröhren nicht abrauchen.

Separate Bias Einstell Trimmer für die beiden EL 34

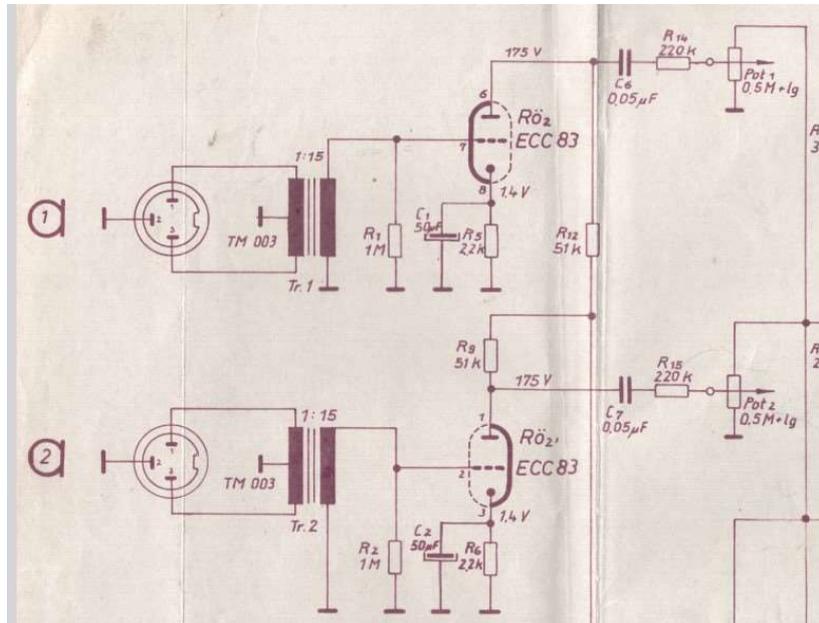
Die beiden Mikrofoneingänge sind symmetrisch und über eingebaute Übertrager an die Eingangsstufen angepasst.

Mikrofon Eingangsstufen

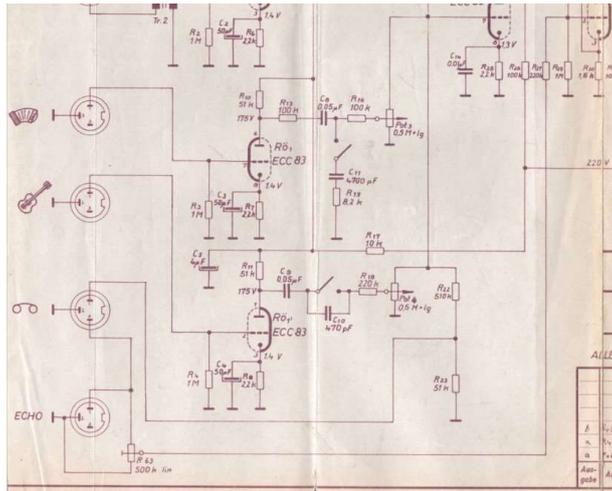
Die beiden Instrumenteneingänge sind fast identisch, mit Ausnahme der zuschaltbaren Filter. Beim Gitarren Input ist das ein Hochpass, der zwischengeschaltet werden kann, beim Akkordeon Input ist es ein Tiefpass. Alle vier Eingänge sind über separate Potentiometer zusammenmischbar, zusätzlich zu den Ausgängen von der Tonband Buchse und der Echo Buchse, die über einen separaten Trimmer auf der Rückseite des Amps hinter dem Tone Stack eingespeist werden können. Bei der Analyse stellt sich heraus, dass bei meinem Amp die beiden Systeme der Röhre RÖ1 andersrum verwendet werden, als im Schaltplan angegeben. System A wird für den Akkordeon Input und System B für den Gitarren Input verwendet. Schaltungstechnisch ist das egal, kann aber bei einer Fehlersuche zu Verwirrung führen. Auch sind der Kondensator C8 und der Widerstand R13 in der Reihenfolge gegeneinander vertauscht. Spielt auch keine Rolle, da die in Reihe geschaltet sind, aber auch hier kann das die Fehlersuche erschweren.

Das Summensignal der Mikrofon- und Instrumentenkanäle wird über einen Spannungsteiler (R22, R23) auf den Ausgang der Tonbandbuchse (Pin 1) gelegt. Da können Aufnahmen der Signale vor der Klangregelung gemacht werden.

Instrumenteneingänge, Tonband und Echo Anschlüsse

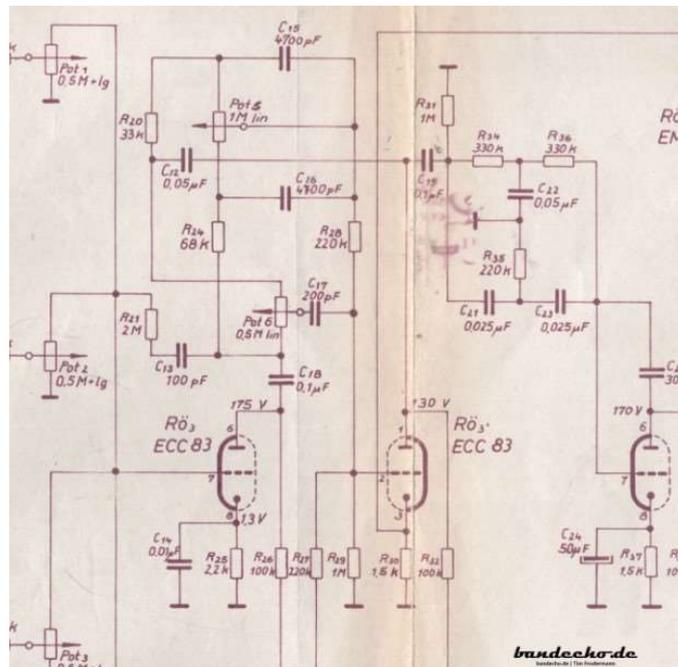
Mit der Röhre 3 (System B) wird die Summe der Signale verstärkt und auf das Tone Stack gegeben. Dort gibt es einen Treble und einen Bass Regler. Von da geht es auf das System A der Röhre 3, wo nochmal verstärkt wird. Dort wird dann auch das Eingangssignal von der Tonbandbuchse (Pin 3) sowie parallel dazu auch das Eingangssignal von der Echo Buchse (Pin 1) eingespeist, welches mit dem Potentiometer R63 angepasst werden kann. Ausserdem wird hier das negative Feedbacksignal vom Ausgangsübertrager zugeschaltet. Das Ausgangssignal dieser Röhre geht dann auf ein weiteres (nicht einstellbares) Klangfilter, wird anschliessend nochmal verstärkt und geht dann auf den Phaseninverter. Das ist eine typische Kathodyn Schaltung. Von da werden die beiden Endröhren angesteuert.

Tone Stack und Klangfilter

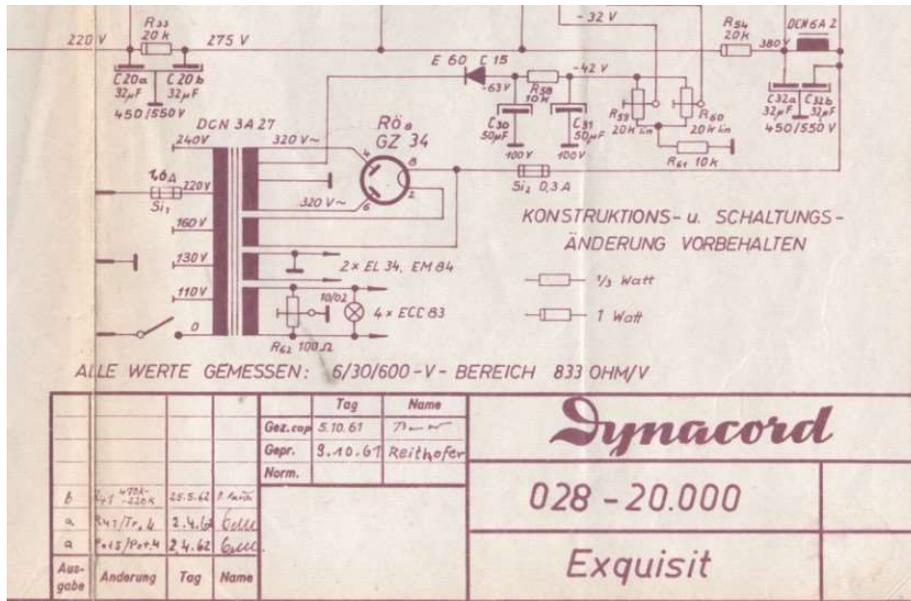
Die Stromversorgung erfolgt über eine GZ 34 Gleichrichterröhre und eine Siebkette, die aus vier 32 µF Elkos (jeweils zwei in einem Becher gemeinsam) und einer Siebdrossel und zwei Siebkettenwiderständen besteht.

Stromversorgung

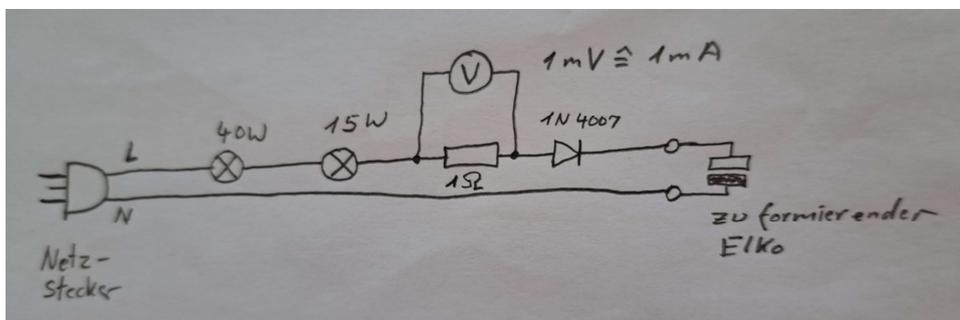
Zum Formieren habe ich mir eine etwas abenteuerliche Schaltung aufgebaut, bei der Netzspannung über zwei Glühlampen (einmal 15 W und einmal 40 W in Reihe zur Strombegrenzung), eine Diode (1N4007), und ein 1 Ohm Widerstand zur Strommessung direkt auf die Elektros gelegt wird.

Schaltung zur Neuformierung der Siebkettenelektros

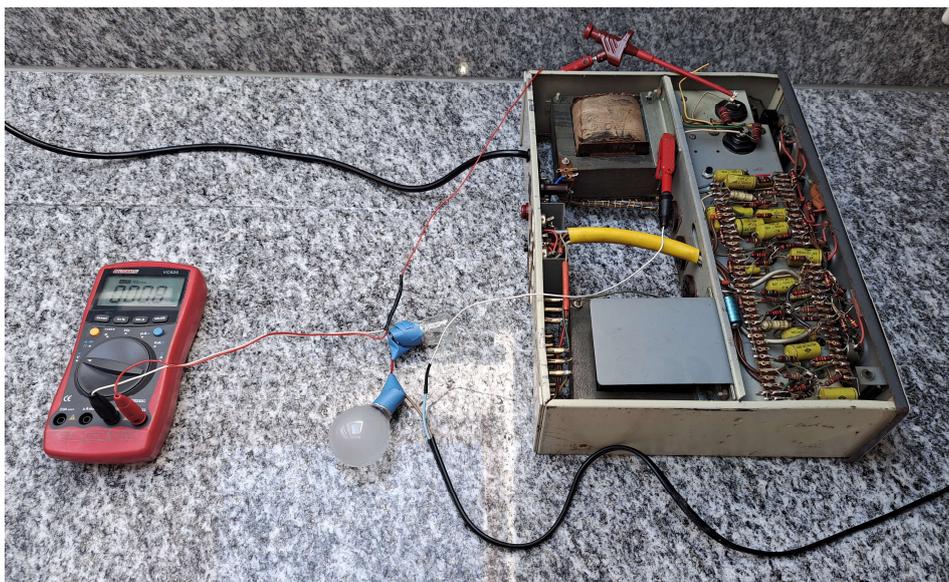
Achtung, liebe Kinder: nicht nachmachen, das ist gefährlich! Und liebe Elektriker: ihr müsst jetzt ganz stark sein! Bitte kurz wegschauen, ist bald vorbei.

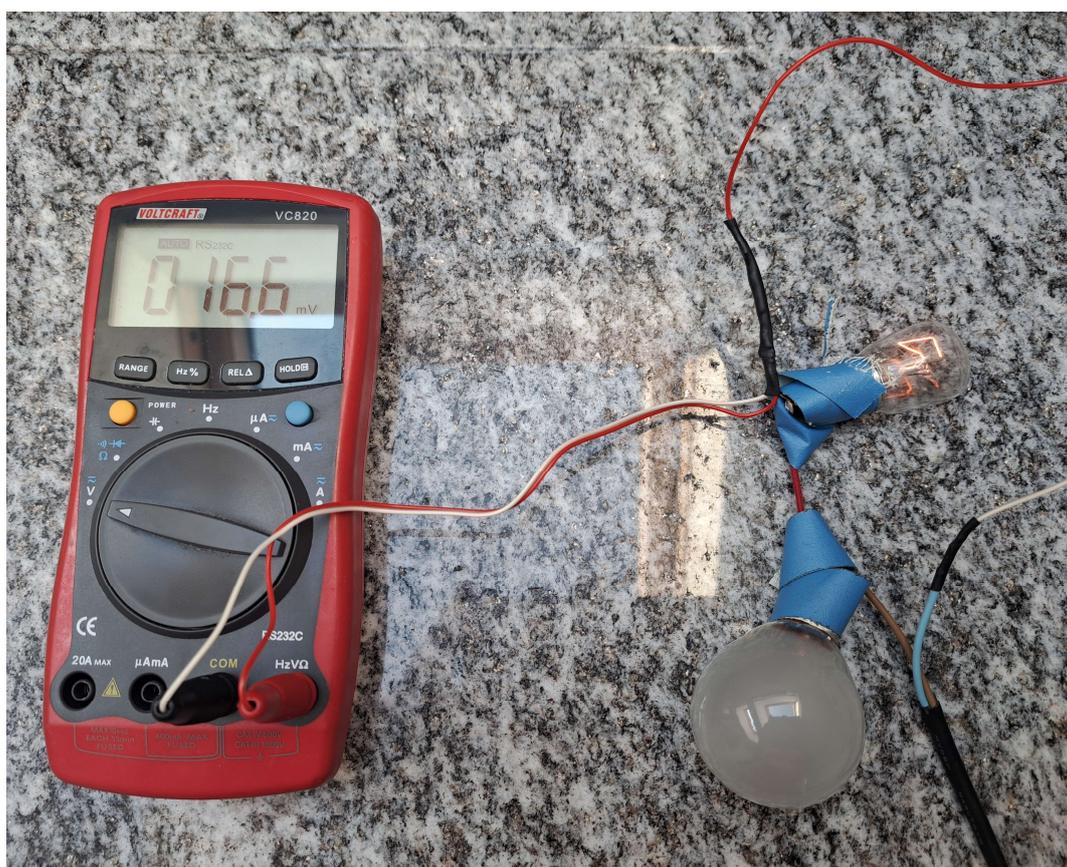
Beim zweiten Doppelkondensator (C20a, C20b) sieht es nicht ganz so gut aus. Hier messe ich vor dem Formieren $51.5 \mu\text{F}$ (C20b) bzw. $40.1 \mu\text{F}$ (C20a), ein deutliches Zeichen für Leckstrom. Beim Formieren fließt deutlich länger ein erhöhter Strom von etwa 20 mA , der aber stetig zurückgeht. Nach etwa einer Stunde ist aber auch hier der Wert auf 0.1 mA abgesunken. Ich wiederhole die Formierung, und nun sieht es schon viel besser aus. Der Ladestrom fließt nur ganz kurz, dann sinkt er schnell ab, und nach etwa einer weiteren Stunde liegt der dann auch bei 0.0 mA . Auch die gemessenen Kapazitäten sind nach dem Formieren besser geworden: $42.46 \mu\text{F}$ bzw. $36.15 \mu\text{F}$.

Beim Formieren des zweiten Doppelkondensators (C20a, C20b) fließt mehr Leckstrom (zu erkennen auch an der 15 W Glühlampe)

Fazit: ich werde die Elkos wohl vorerst mal drin lassen. Tim hat mir zwar eine Bezugsquelle genannt, wo ich Austausch Kondensatoren bekommen kann, aber das ist wohl eher etwas für später.

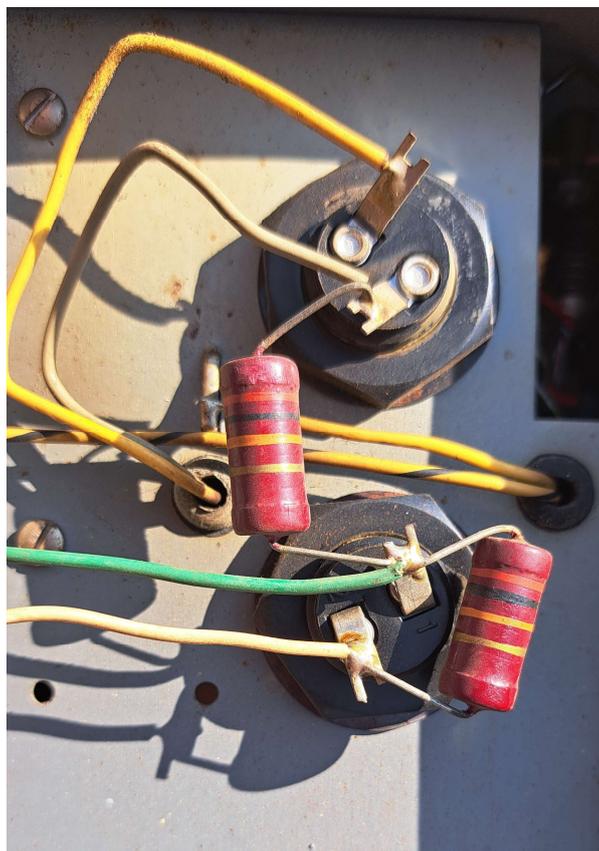
Beide Siebkettenwiderstände R54 und R33 sind in Ordnung und liegen gut innerhalb ihrer Toleranz.

Siebketten (C32a, C32b, R54, C20b, R33, C20a)

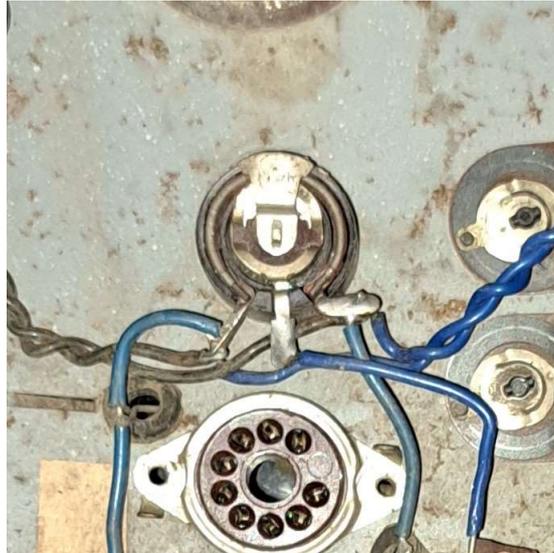
Der 100 Ohm Drahttrimmer zur Entbrummung der Heizspannung der Vorstufenröhren wurde gereinigt (Kontakt 60) und auf Funktion überprüft. Die Funktion war einwandfrei.

Entbrummer Potentiometer

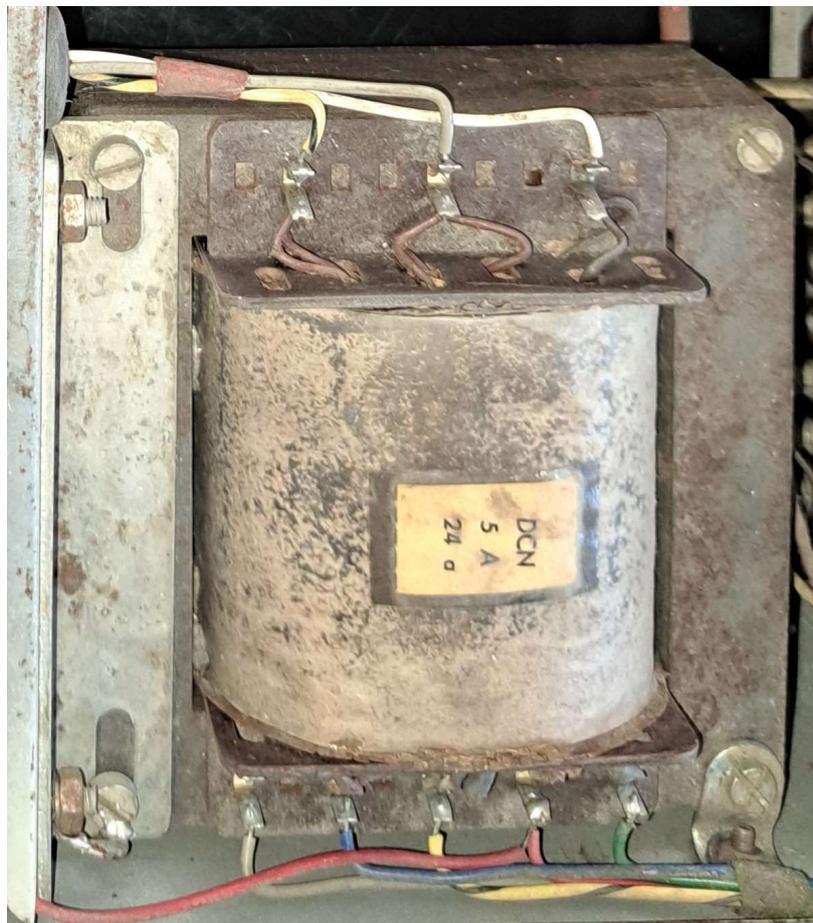
Anschlüsse Ausgangsübertrager (Primärseite oben, gelb/schwarz, grau, weiss)

Die Primärwicklungen des Ausgangsübertragers haben die folgenden Gleichstromwiderstände

Wicklung zu Röhre R6: 59.3 Ohm (grau gegen gelb/schwarz)

Wicklung zu Röhre R7: 52.2 Ohm (grau gegen weiss)

Der Widerstand zwischen weiss und gelb/schwarz beträgt 112 Ohm

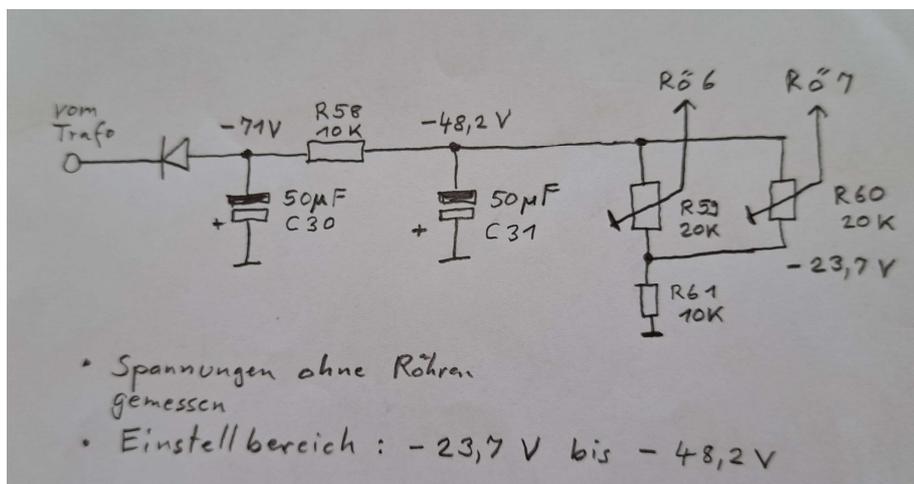
Die Originalschaltung zur Bias Einstellung der Endröhren ist eigentlich eine Fehlkonstruktion (die es aber bei andern Verstärkerherstellern teilweise auch gibt): Die negative Bias Gittervorspannung wird vom Schleifer der Trimmer abgenommen. Wenn alles in Ordnung ist, ist das kein Problem und funktioniert einwandfrei. Leider kommt es bei alten Verstärkern aber vor, dass die Schleifkontakte durch Verschmutzung oder durch Korrosion der Silberbronze des Schleifers keinen sauberen Kontakt zur Widerstandsbahn der Trimmer mehr haben. Wenn das passiert, fehlt die negative Gittervorspannung an der Röhre, und die Röhre raucht ab. Schlecht für die Finanzen, denn neue Röhren sind teuer!

Originalschaltung der Bias Einstellung

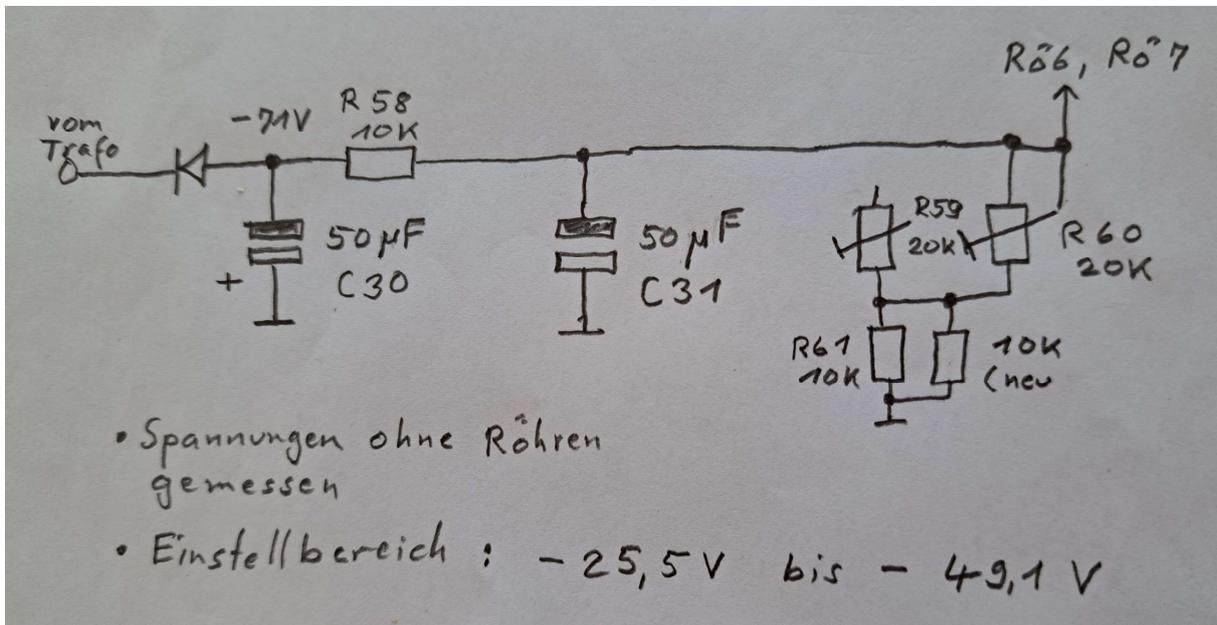
Modifizierte Schaltung zur Bias Einstellung

Die Modifikation war sehr simpel. Es wurde lediglich der Trimmer R59 elektrisch abgetrennt (der wurde aber nicht ausgebaut), der Anschluss zum Schleifer von R59 zusätzlich auf den Schleifer von R60 gelegt, eine Brücke zwischen dem oberen Anschluss von R59 und dem Schleifer eingebaut, und ein zusätzlicher 10 kOhm Widerstand parallel zu R61 installiert.

Damit war der Einstellbereich sehr ähnlich wie bei der Originalschaltung.

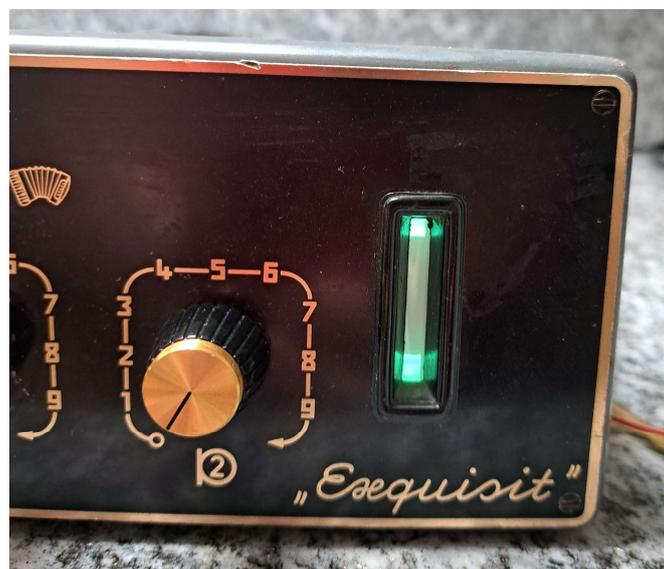
Mir ist dann aber noch aufgefallen, dass dieses Magische Band nicht ganz symmetrisch ist. Kann aber an der Montage der EM 84 Röhre liegen, die hinter einem Fenster in der Frontplatte sitzt, und die möglicherweise nur etwas tiefer gesetzt werden müsste.

Das Magische Band ist nicht ganz symmetrisch
