Untersuchung und Reparatur von Andreas Höfner Bass

26.5. - 7.6.2023

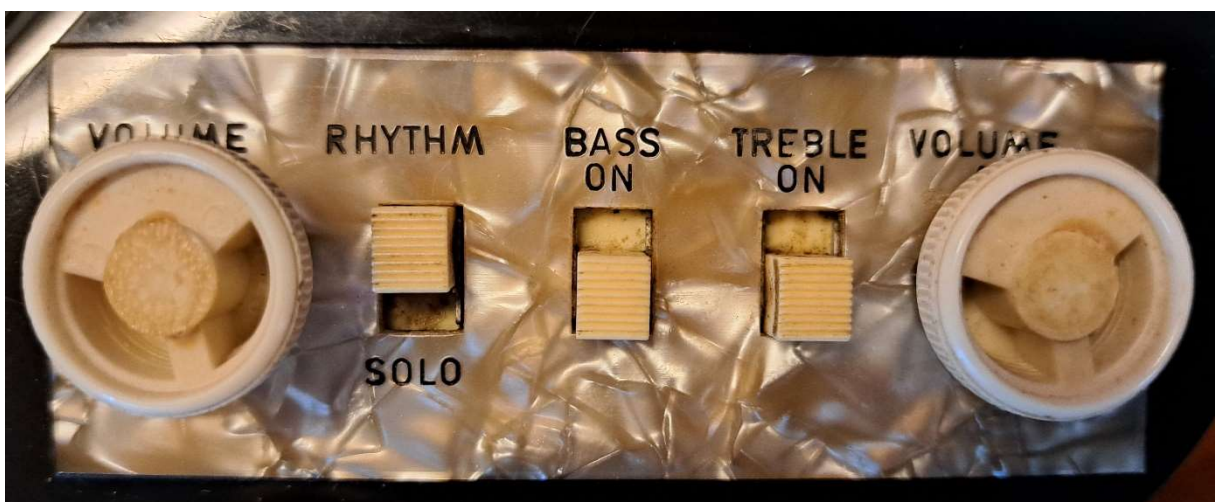
Das Höfner 182 Control Panel (hier sind beide Pickups eingeschaltet!)

Es gibt zwei Volume Regler, jeweils einen für den Bridge PU (rechts) und einen für den Neck PU (links). Mit dem Rhythm/Solo Schalter kann der Ausgangspegel insgesamt etwas reduziert werden (Position

«Rhythm»). Die grösste Verwirrung stiftet aber die Beschriftung der beiden «BASS ON» und «TREBLE ON» Schalter. Damit werden nämlich lediglich die beiden PUs ein- bzw. ausgeschaltet. «BASS» steht dabei für den Neck PU, «TREBLE» für den Bridge PU. Völlig unsinnig ist die Beschriftung: wenn beide Schalter auf «ON» stehen, dann sind nämlich beide PUs inaktiv!! Wenn keiner auf «ON» steht, dann sind beide PUs aktiv (die Beschriftung «OFF» hat man wenigstens weggelassen). Bei «BASS ON» alleine ist der Bridge PU inaktiv und nur der Neck PU aktiv, und umgekehrt. Muss man verstehen, dann kann man damit leben.

Es wäre sicherlich sinnvoller gewesen, wenn man statt «Bass ON» beispielsweise «TREBLE OFF» da hingeschrieben hätte. Noch sinnvoller wäre es natürlich gewesen, wenn man gleich die Pickups benannt hätte, z.B. «Neck» und «Bridge», und dann dazu noch «ON» und «OFF» bei den jeweiligen Schalterstellungen. Weiss der liebe Himmel, warum Höfner das so merkwürdig beschriftet hat.

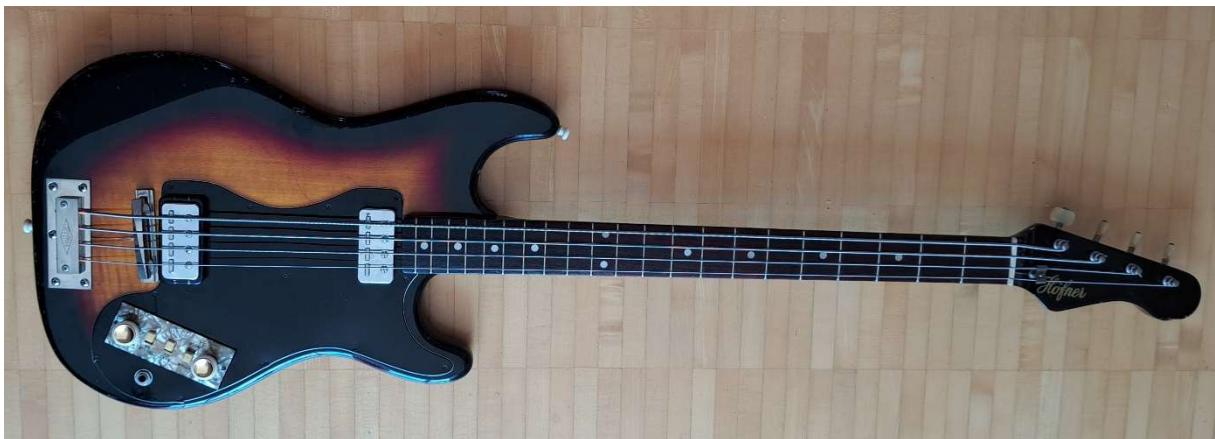
Nach der Reparatur ist der Bass nun wieder in einem für sein Alter tadellosen Zustand. Nach einer abschliessenden Überprüfung, dass alle Schrauben fest angezogen sind, kann der Bass nun zu seiner Besitzerin zurück. Auch der abschliessende Sound Check an einem Bassverstärker im Proberaum fällt sehr positiv aus.

Der fertige Bass nach der Reparatur
